*TRAVAUX DE RESTAURATION ET D'ENTRETIEN
DU CALAVON-COULON (PPRE)
TRANCHE 6*

BILAN PARTIEL DE L'OPERATION

MAÎTRE D'OUVRAGE : **Syndicat Intercommunal de Rivière du Calavon Coulon**
Secrétariat technique : Maison du PNR du Luberon
Place Jean Jaurès
84400 APT

<p style="text-align: center;">OPERATION :</p> <p style="text-align: center;">CONFORTEMENT TEMPORAIRE DE L'ANSE D'EROSION DU LIEU DIT « LES PLAINES » PAR TECHNIQUE DE RECENTRAGE DES ECOULEMENTS – COMMUNES DE CASENEUVE ET SAIGNON</p> <p>MAITRE D'OUVRAGE : SYNDICAT INTERCOMMUNAL DE RIVIERE DU CALAVON-COULON Représenté par : Didier PERELLO, Président</p> <p>ENTREPRISES : Société SERPE (mandataire)</p> <p>MONTANT (hors étude – assistance technique) : 12 400 € HT soit 14 880 € TTC</p>
OPERATION TERMINEE

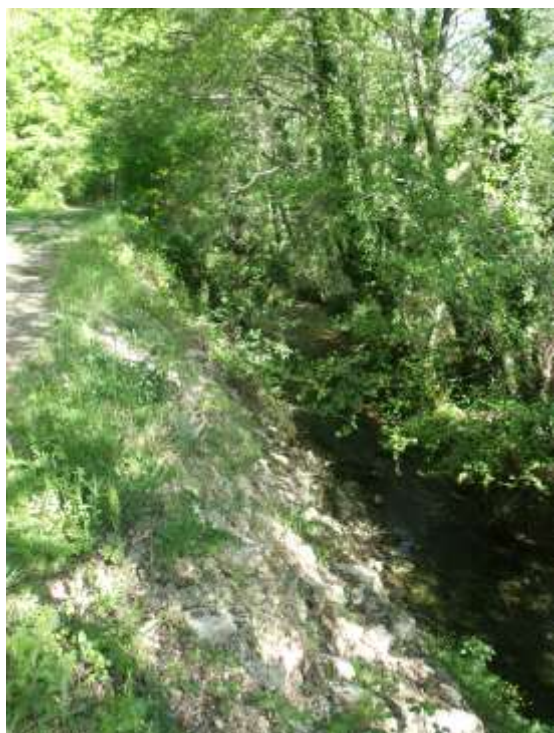
SECTEUR 3
IMERGUE AVAL

AVANT TRAVAUX

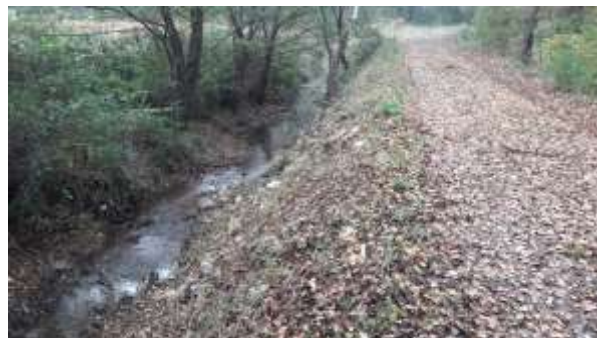
APRES TRAVAUX

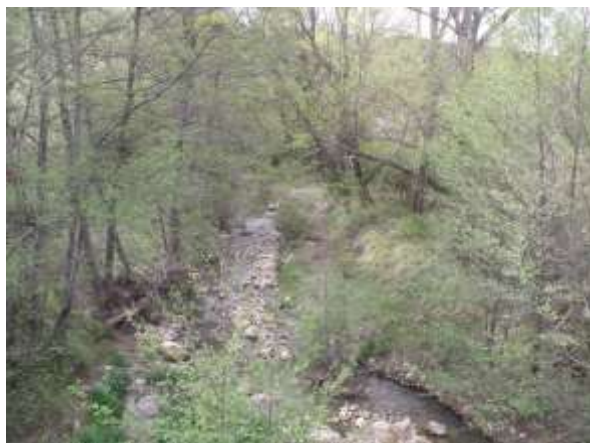
SECTEUR 6
CHATEAU VERT

AVANT TRAVAUX

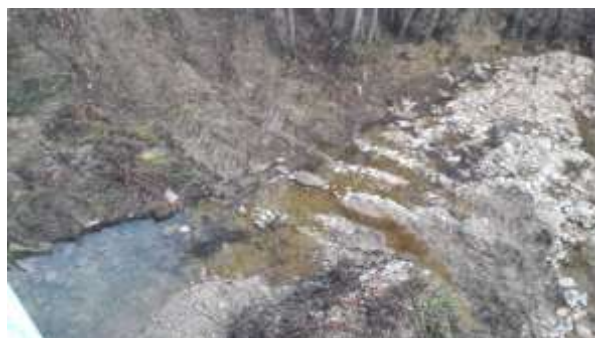
APRES TRAVAUX

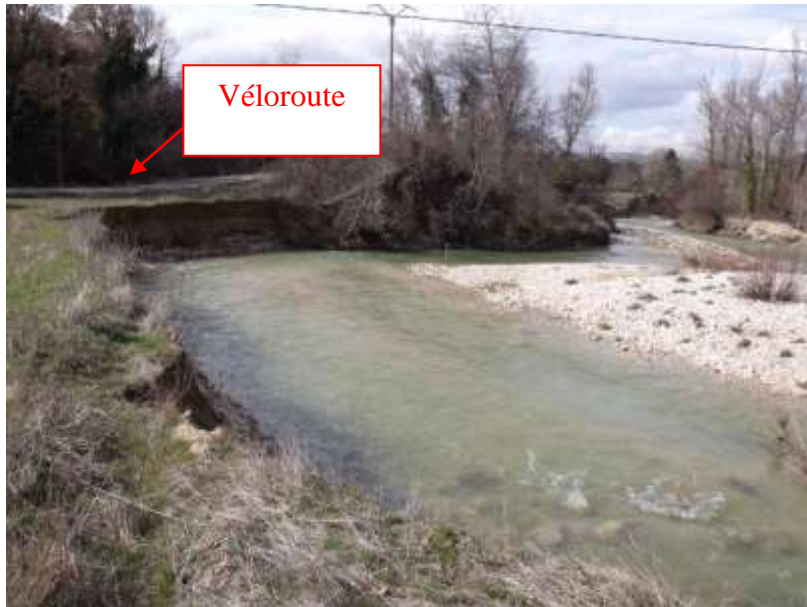
Sur ce site, le cours d'eau forme un méandre à près de 90°, la berge, à l'arrière de laquelle se trouve la véloroute, est soumise à l'érosion, plaçant ce dernier ouvrage à seulement une dizaine de mètres suite à la crue de 2011.

Figure 3 : anse d'érosion des Plaines (vue vers l'aval)

Toutefois, compte tenu de l'état avancé de cette érosion, les communes ainsi que le syndicat, ont souhaité procéder à une première intervention visant à protéger temporairement la berge.

Pour cela, c'est la solution de l'essartement/régilage depuis le milieu du lit vers la rive gauche qui a été retenue.

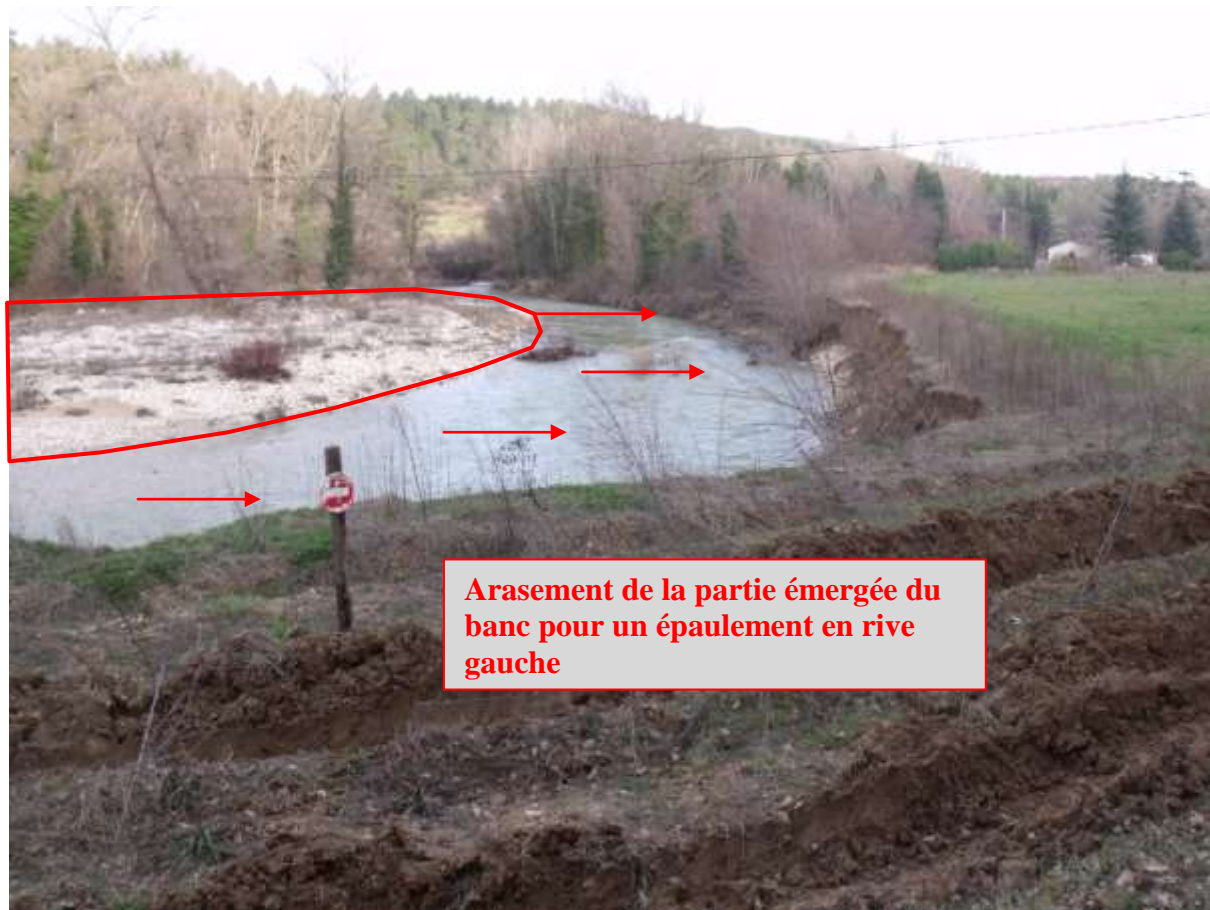
Figure 4 : principe d'intervention (vue vers l'amont)

La désignation « essartement et régalinge » est à considérer ici comme une opération ponctuelle et temporaire d'entretien de cours d'eau correspondant à des travaux de défrichage de bancs avec régalinge des matériaux dans l'extrados du méandre, zone préférentielle d'érosion.

L'objet de l'intervention a donc été de remobiliser les matériaux accumulés au centre du lit. L'opération a consisté à araser la partie émergée du banc de galets (1400 m²), et à épauler la rive gauche (120ml) à l'aide des matériaux issus de cet arasement. Les sédiments ont été nivelés afin de respecter la pente naturelle de la berge.

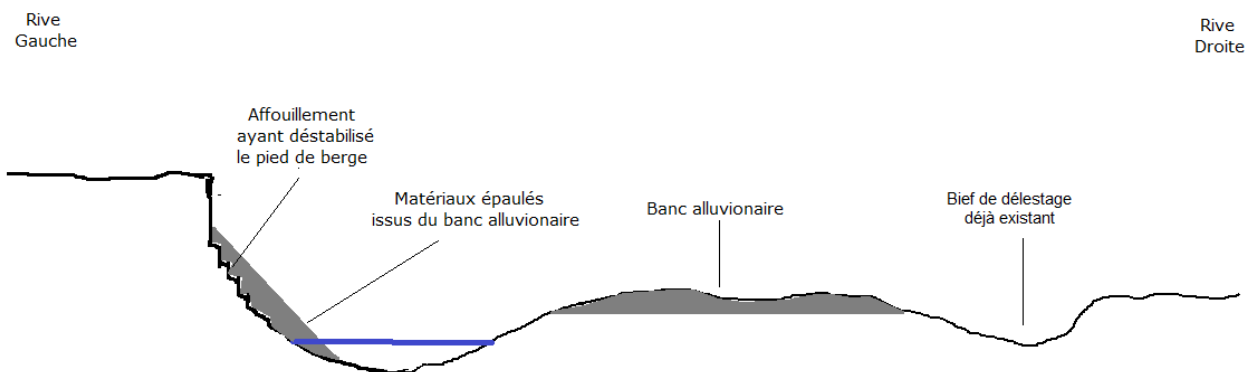
Figure 5 : vue en coupe du principe d'intervention sur le banc du lieu-dit Les Plaines

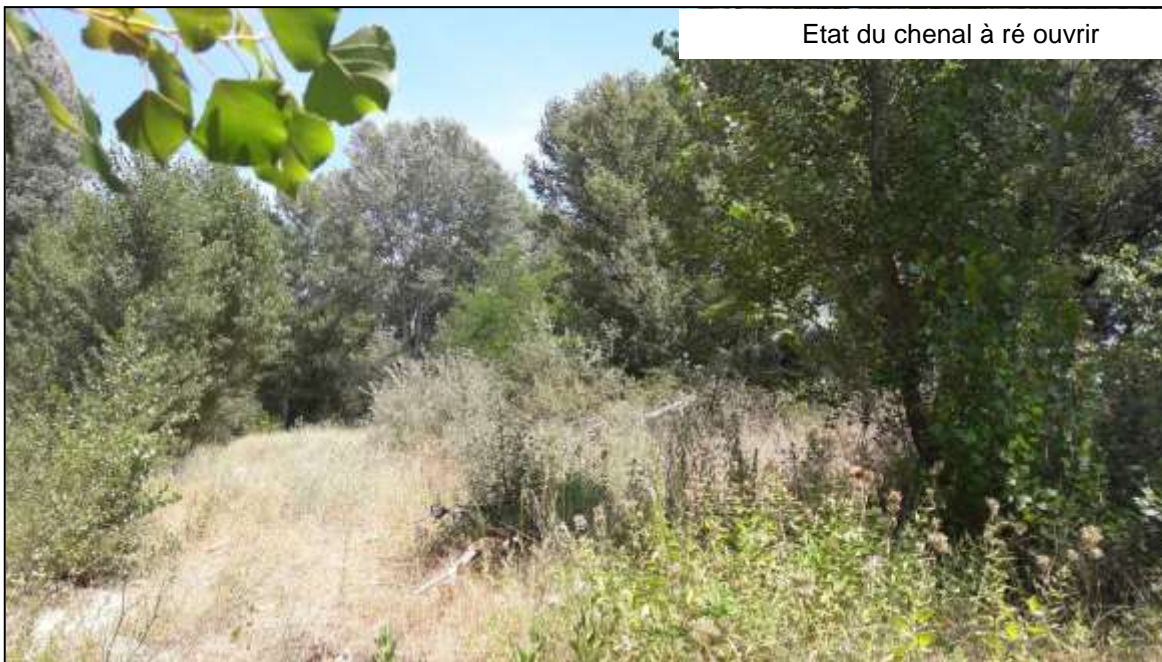
Etat du chenal à ré ouvrir

Ce chantier a consisté à l'extraction et au broyage de la végétation présente dans le chenal de crue ainsi qu'à l'arasement et nivellement du chenal sur ses 100 premiers mètres.

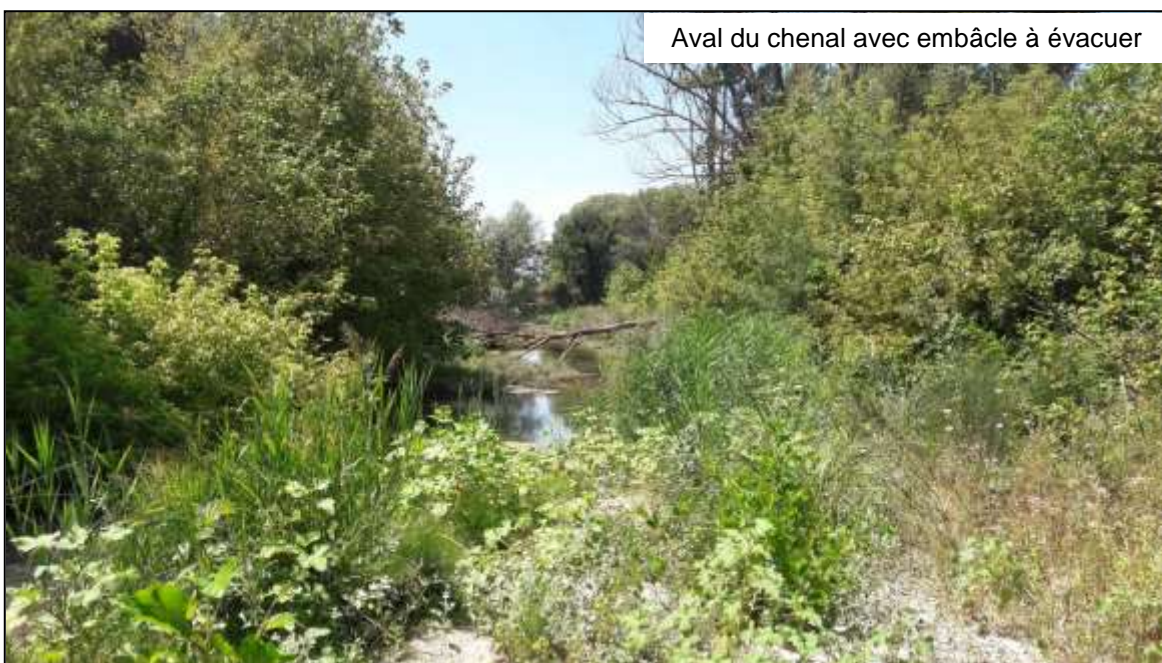
Aval du chenal avec embâcle à évacuer

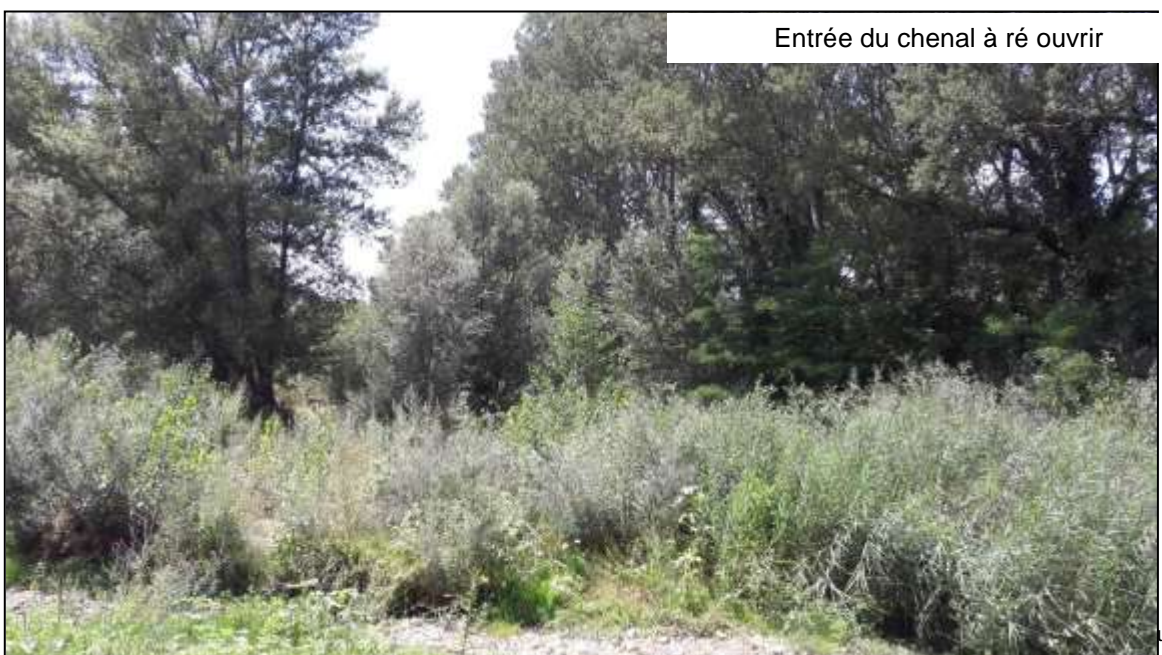
Entrée du chenal à ré ouvrir
